PROVINCIA AUTONOMA  
DI TRENTO

AGENZIA PROVINCIALE  
DELLE FORESTE DEMANIALI

**...Dopo Vaia**  
Le opere e gli interventi per il recupero  
e la ricostruzione delle foreste trentine

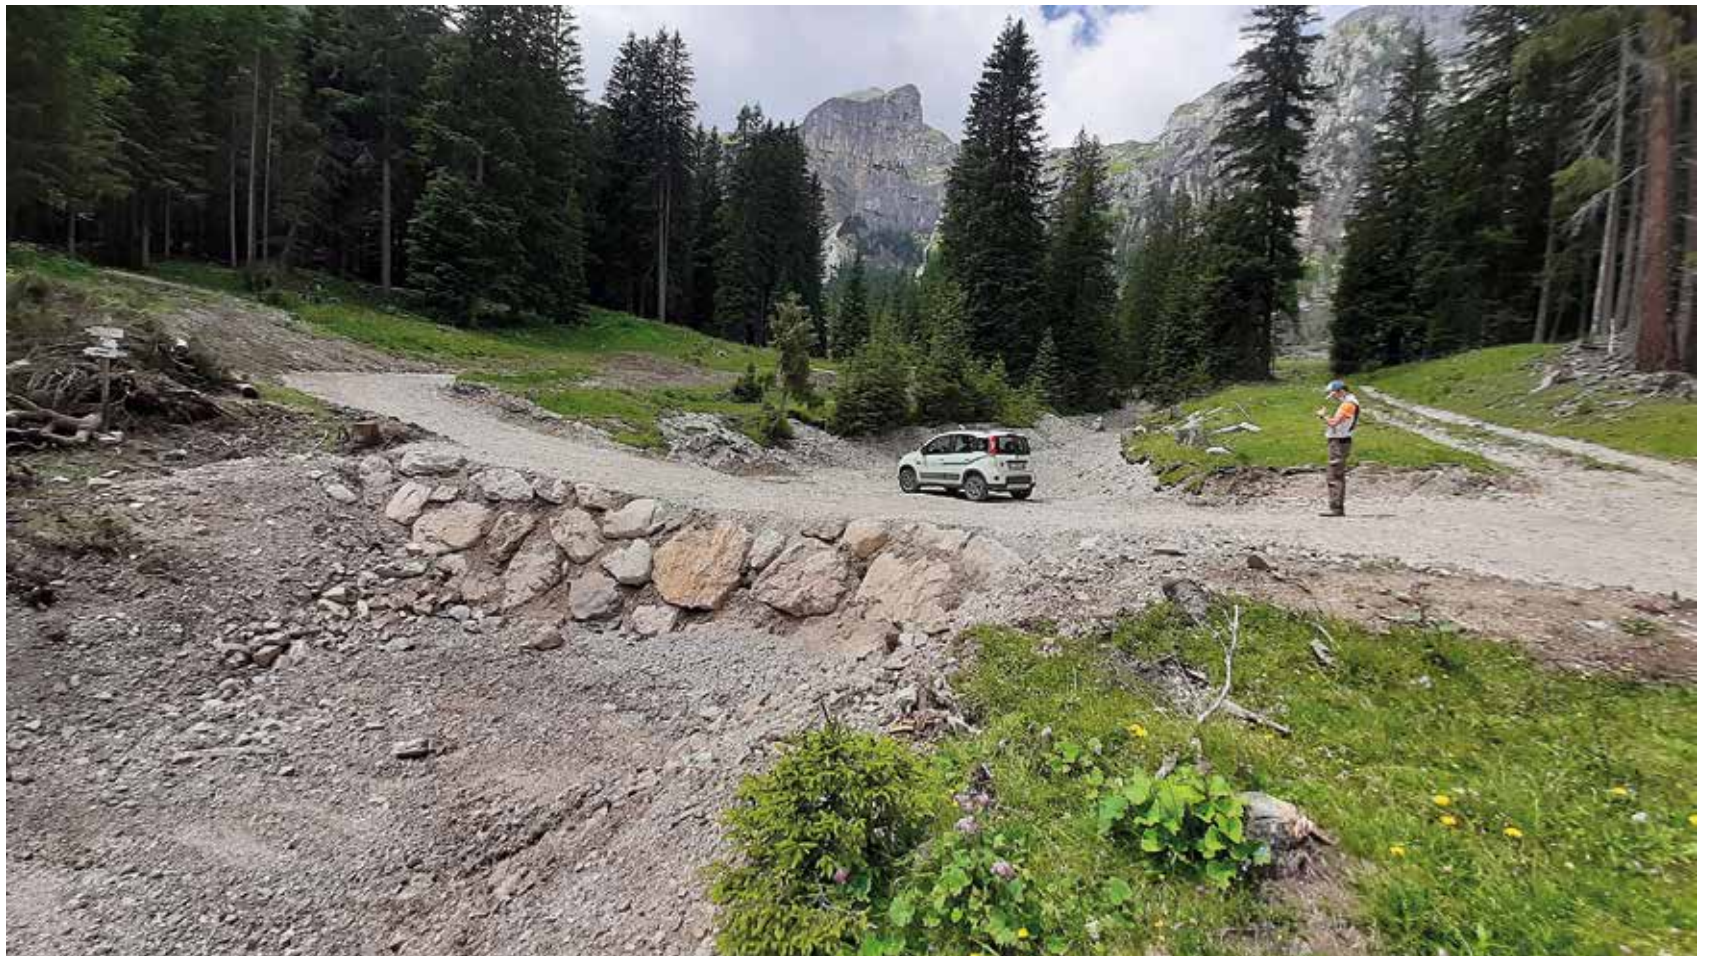
Nuovo attraversamento  
Rio Valsorda

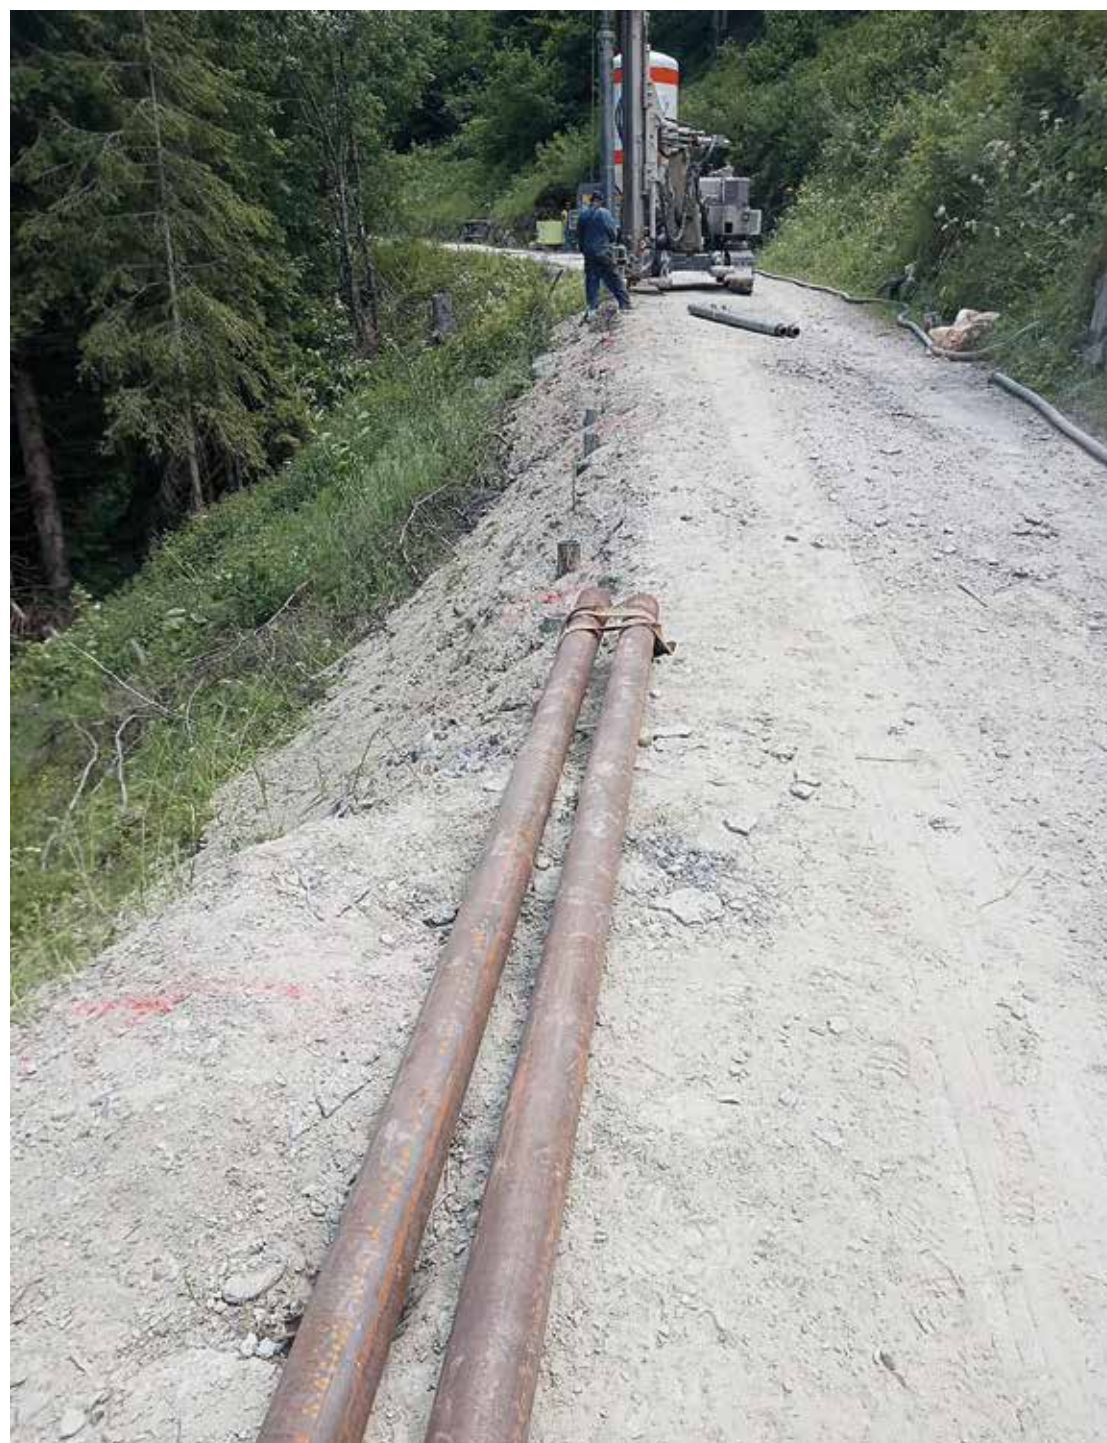
Intervento di consolidamento con micropali

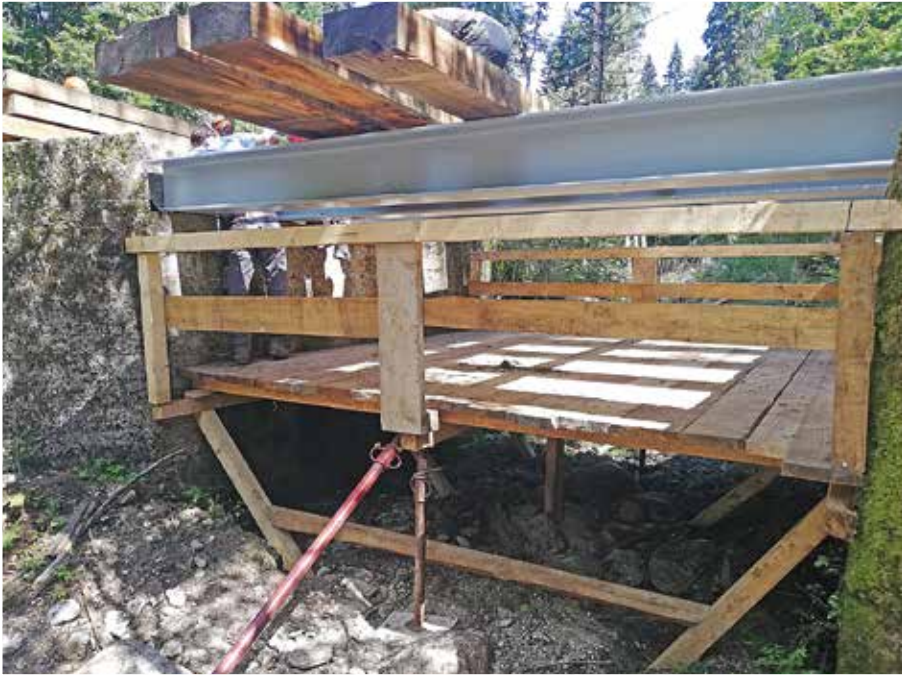
Sottoponte di sicurezza per la  
posa delle travature in acciaio

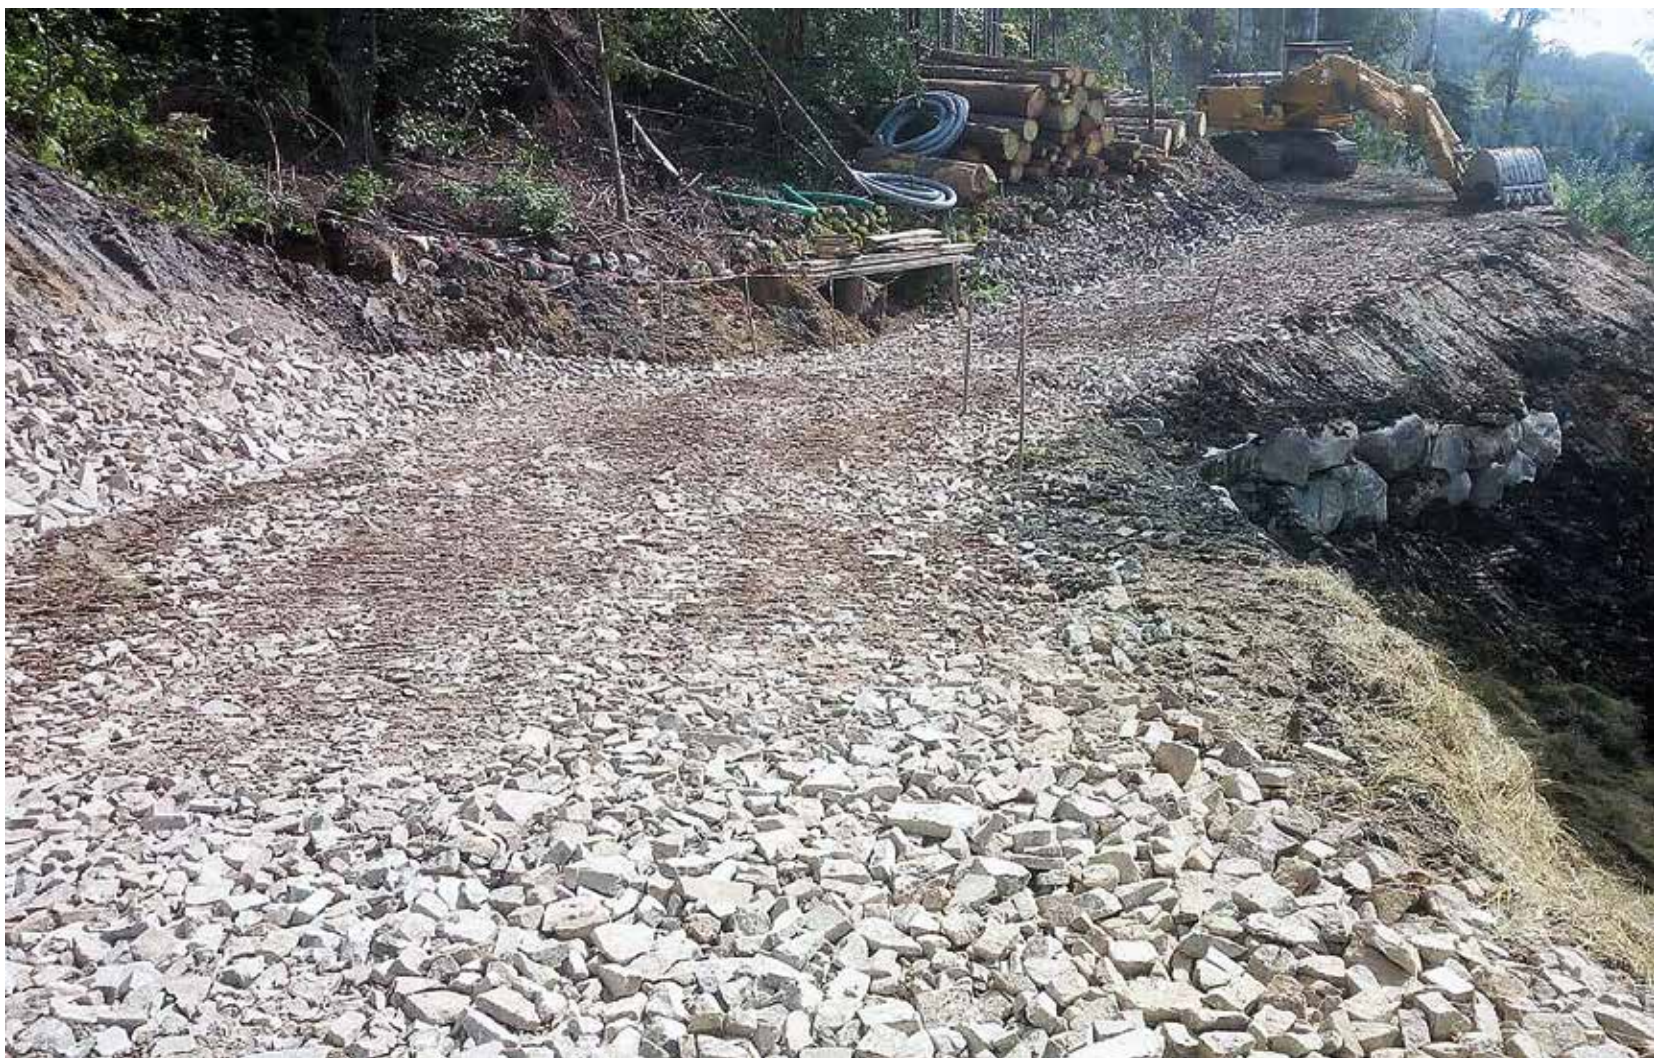
Opera di attraversamento dell'acquedotto

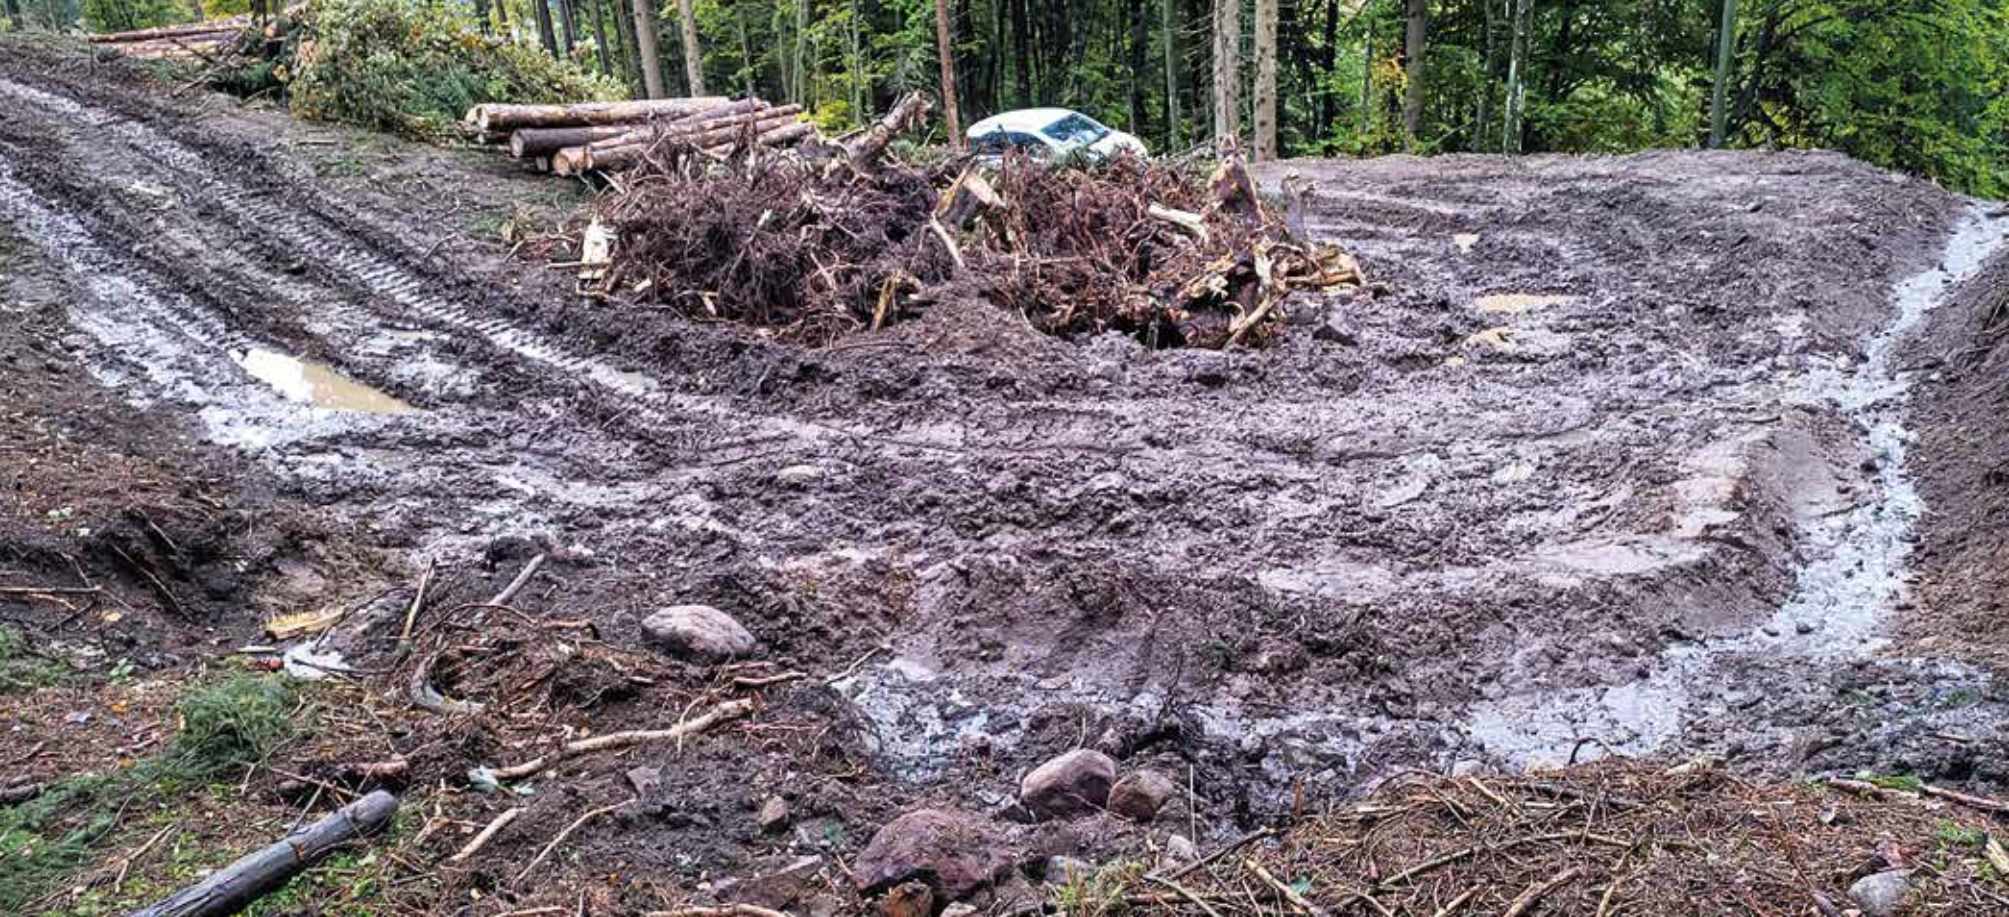
Trincee drenanti e stesura di geotessile per abbondanti venute d'acqua

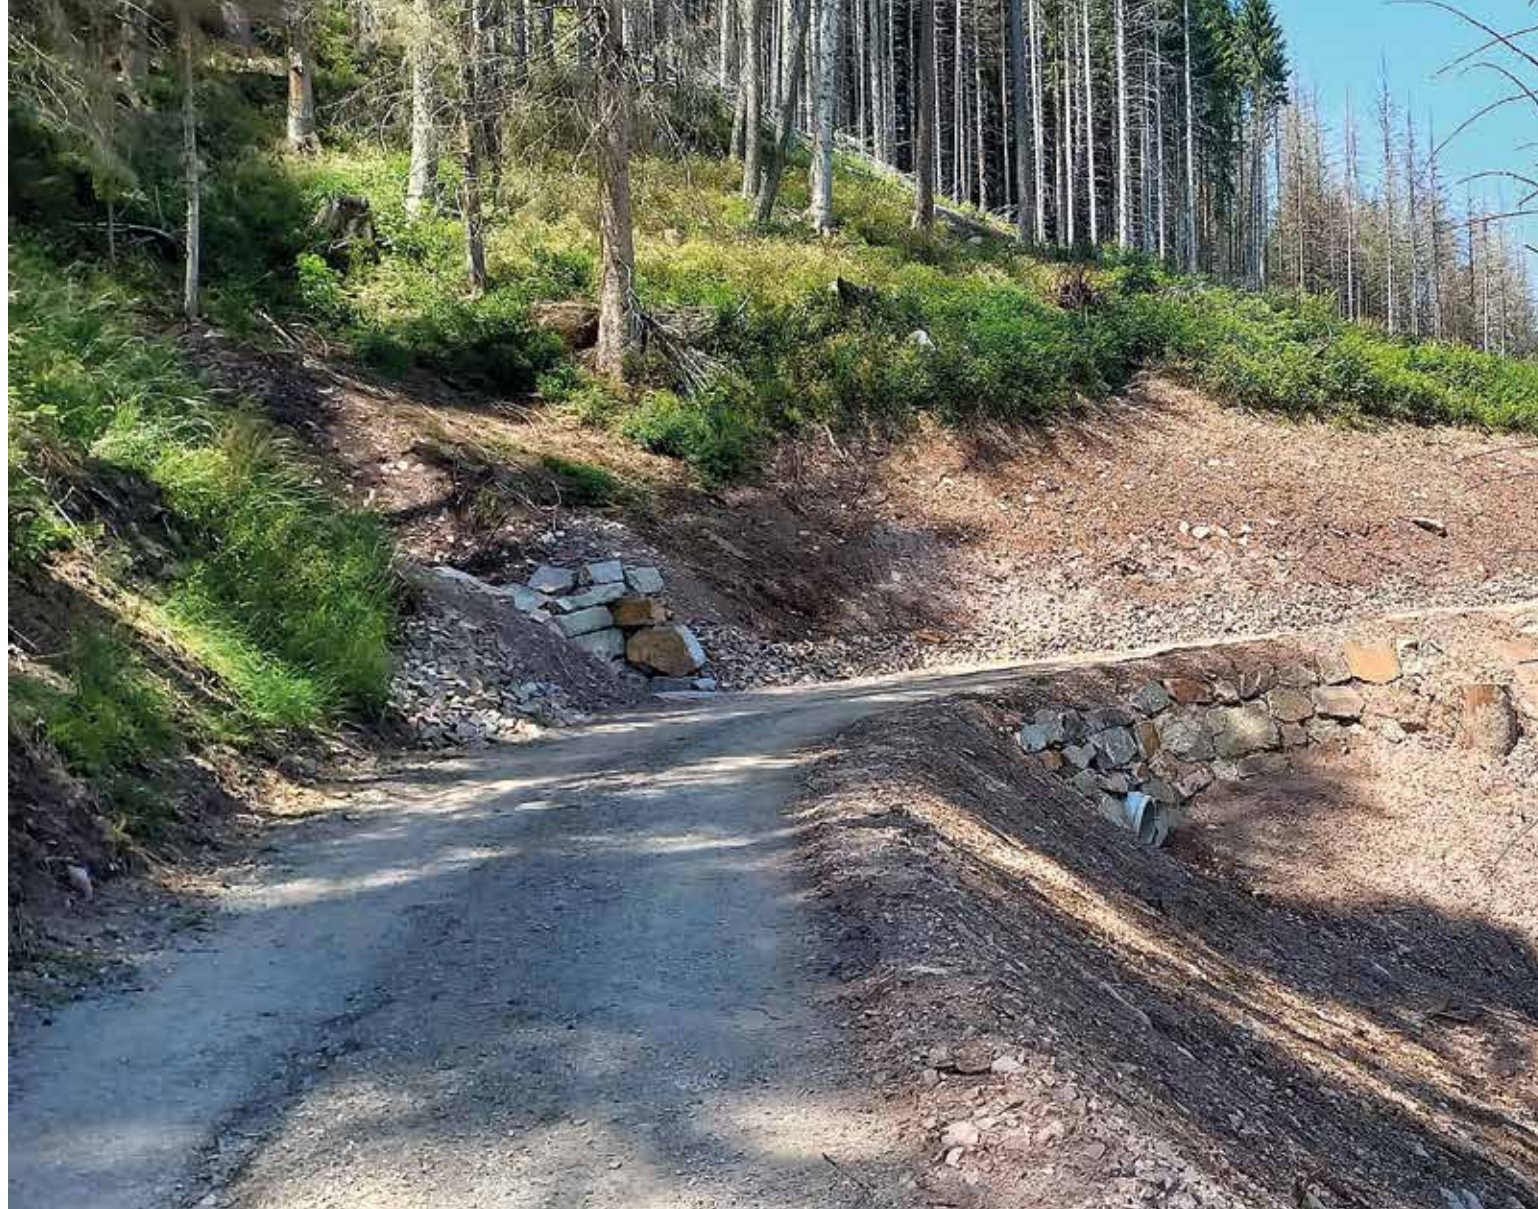
Tratto cementato  
per impossibilità di  
modificare il tracciato,  
con consolidamento  
della banchina

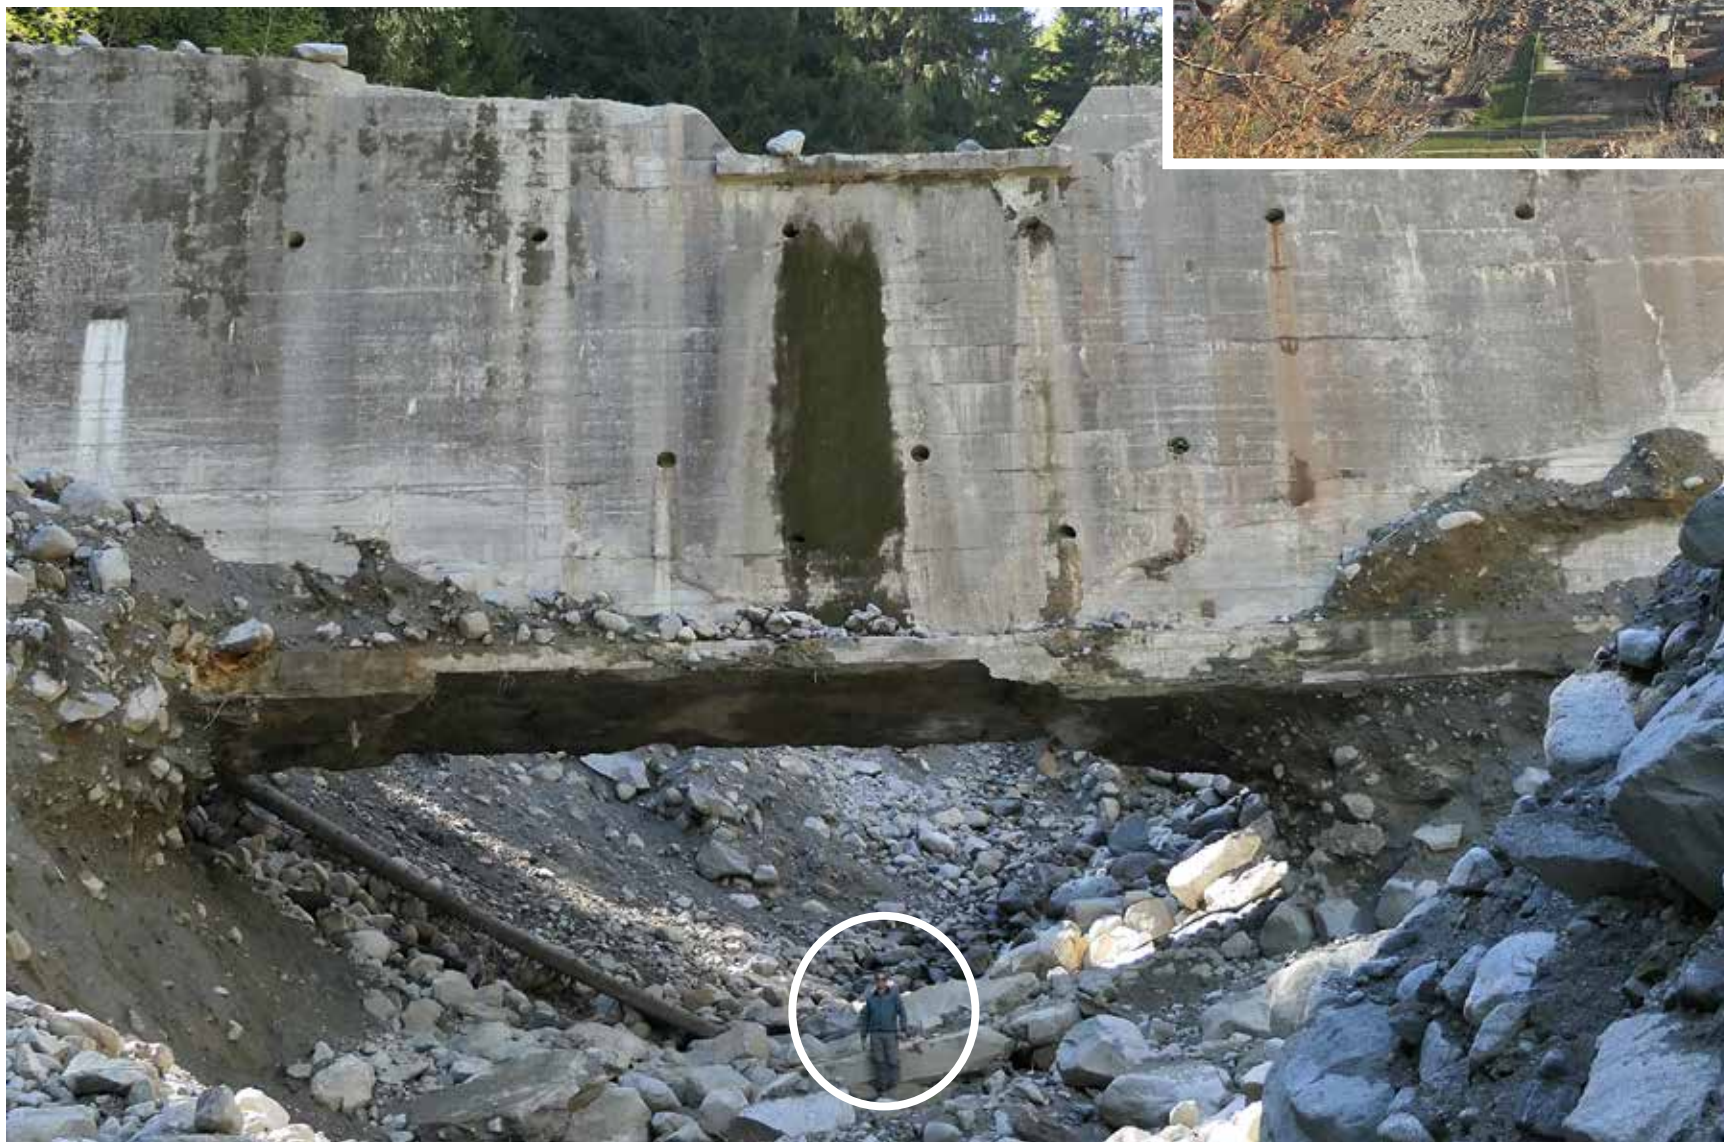
Erosione di fondo del rio Rotian
